Frattura di impianti dentari

Caso clinico

G. A. SCARDINA
G. FUCÀ
*F. CARINI
P. CANTO
P. MESSINA

Università degli Studi
di Palermo
Dipartimento di Scienze
Stomatologiche "G. Messina"
Sezione di Odontostomatologia
Responsabile: prof. P. Messina
*Dipartimento di medicina
sperimentale
Sezione di Anatomia
umana normale

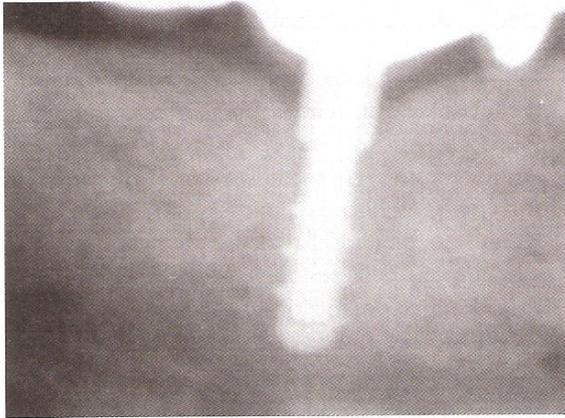
Fig. 1 - Riassorbimento osseo angolare perimplantare

to dell'impianto. Un'indagine radiografica eseguita precedentemente (6 mesi prima), in un tempo antecedente la frattura, aveva evidenziato un lieve riassorbimento osseo angolare perimplantare che, a questo punto, ha trovato riscontro nella presenza di tessuto flogistico adeso alla superficie dell'impianto (figg. 1-3). La porzione dell'impianto rimasta *in situ* è stata rimossa chirurgicamente. Si sono rese necessarie la realizzazione di un lembo a tutto spessore, per il reperimento del frammento endosseo e la successiva osteotomia eseguita attorno all'impianto, per svincolarlo dai rapporti che ancora contraeva con l'osso, a cui ha fatto seguito la lussazione vera e propria del frammento. Si è proceduto quindi alle opportune indagini per valutare le cause del fallimento.

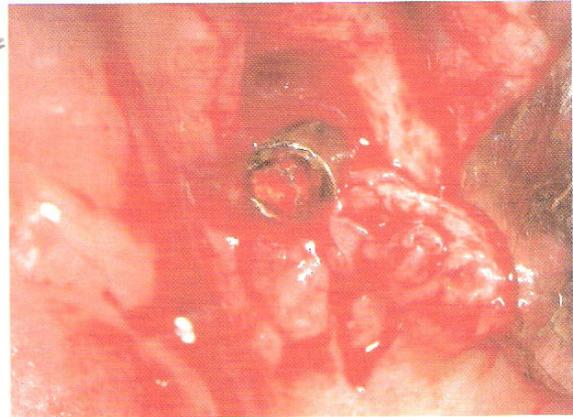
Fig. 2 - Mucosite perimplantare

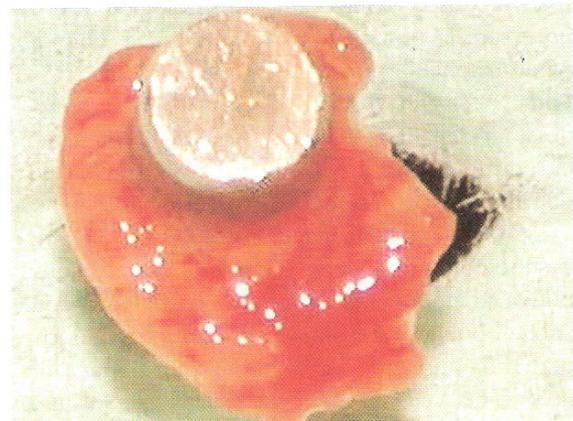
Fig. 3 - Mucosite perimplantare: particolare

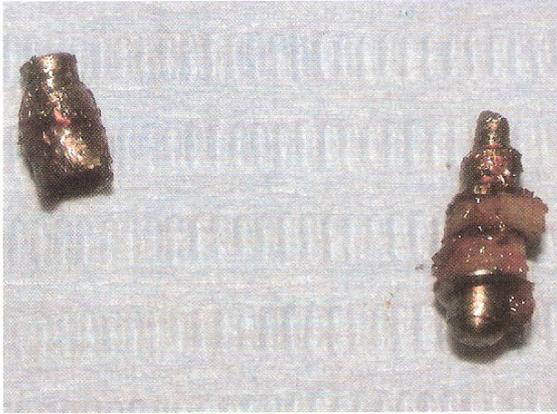
■ Si è presentato alla nostra osservazione il paziente LC, di anni 45, riferendo dolore e mobilità della protesi fissa presente in corrispondenza del IV quadrante e comprendente sia pilastri naturali (4.3-4.4-4.8) sia un impianto (in posizione intermedia tra ex 4.6 ed ex 4.7). L'osservazione clinica e la rimozione meccanica del manufatto protesico hanno evidenziato uno stato infiammatorio a carico della mucosa circostante l'impianto e la frattura dello stesso impianto, il cui terzo coronale è risultato inglobato nella capsula corrispondente all'ex 4.6 e, di conseguenza, separato dal resto della struttura implantare. Questa frattura è avvenuta dopo circa 10 anni dal posizionamen-

Fig. 4 - Impianto fratturato dopo la rimozione dal cavo orale

L'impianto rimosso era cavo a vite e aveva un diametro di 3 mm e una lunghezza di 10 mm (fig. 4). L'analisi istologica ha evidenziato che il tessuto osseo perimplantare era di tipo lamellare e nel suo contesto erano presenti rari osteociti (fig. 5).

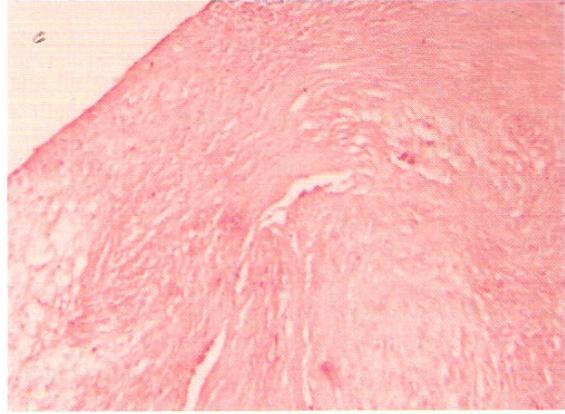
Fig. 5 - Immagine istologica del tessuto osseo perimplantare: si noti la presenza di osteociti e l'assenza di flogosi (ematossilina-eosina 10X)

Nell'interfaccia non sono state riscontrate cellule infiammatorie e l'osso era strettamente adeso all'impianto. Le zone midollari erano scarsamente rappresentate e attorno all'impianto non era presente tessuto connettivo fibroso.

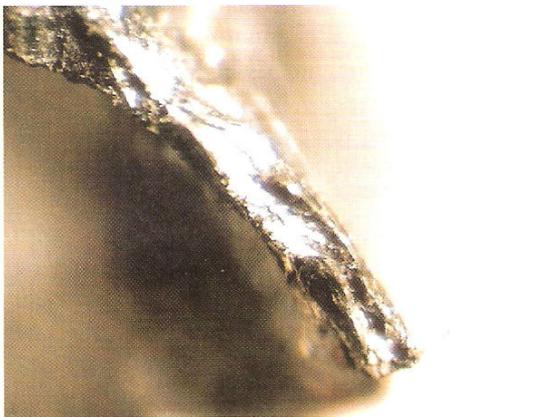
Fig. 6 - Immagine allo stereomicroscopio: si evidenzia la linea di frattura (40X)

- la presenza di tessuto e/o materiale endoimplantare il cui accumulo è stato, probabilmente, conseguenza del periodo in cui l'impianto fratturato è rimasto nel cavo orale;
- il verificarsi della frattura su un piano obliquo, non orizzontale;
- la presenza, lungo i contorni della frattura, di margini estremamente frastagliati, espressione di carico eccessivo e conseguente fatica progressiva dell'impianto (figg. 6, 7).

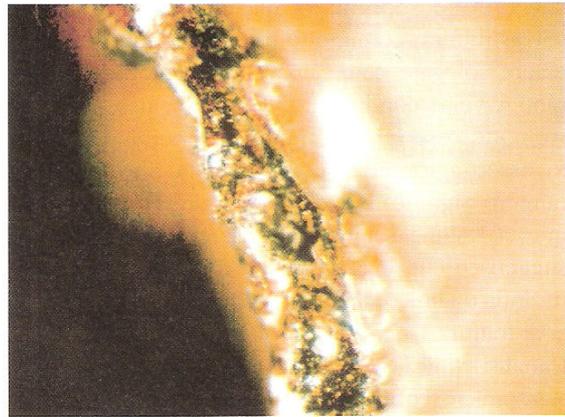
Fig. 7 - Immagine allo stereomicroscopio: si evidenziano i margini di frattura frastagliati (40X)
