# **A**NALISI DI TESSUTI PERIIMPLANTARI SECONDO LA DENSITA' DELL'OSSO ESEGUITE MEDIANTE TAC

**T. GROTOWSKI, G. GIUNTA\***

Sottoponendo ad un esame Tac vari impianti endosseoi diversi tra loro per materiale, forma e tecnica chirurgica, si è visto che esiste una precisa relazione tra la presenza o assenza d'interposizione di tessuto periimplantare e le caratteristiche dell'osso ossia la sua qualità o struttura istologica. Al contrario scarsa importanza hanno sia la tecnica d'inserzione che il materiale dell'impianto.

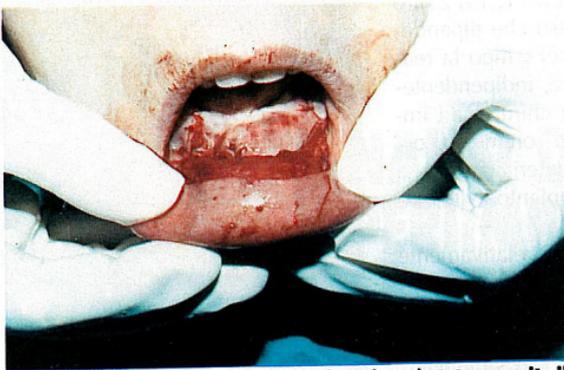
Fig. 5 - In pratica, prima della protesizzazione è stato eseguito il secondo intervento, ossia la vestiboloplastica per l'aumento della profondità di fornice e della cresta ossea. L'intervento ha consentito di posizionare uno strato di gengiva aderente che garantisce la detersione accurata della zona del paradonto periimplantare.

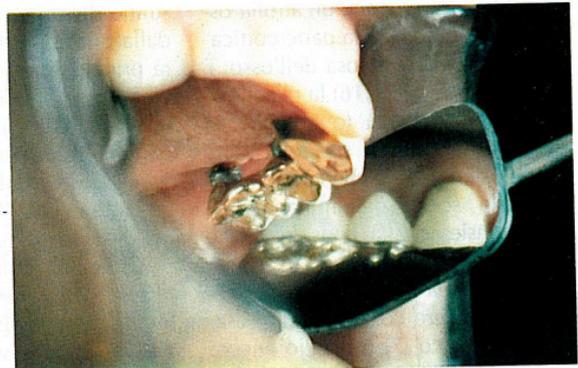
Fig. 8 - Il paziente del secondo caso con la protesi fissa definitiva in oro-resina. Da notare gli spazi attorno agli impianti che ci permettono di mantenere una corretta igiene orale.

Questo caso riguarda un paziente di 50 anni, affetto da bruxismo e da malattia paradontale di tipo infiammatorio, generalizzata. A causa di questi problemi gli è stato estratto il dente 27, cioè il pilastro posteriore della protesi fissa che andava dal 25 al 27. In seguito, il piano riabilitativo prevedeva sia il trattamento paradontale sia la riabilitazione dell'apparato masticatorio tramite una ferula in resina (BITE - PLANE). L'ottima motivazione e collaborazione del paziente dal punto di vista dell'igiene orale, e la buona qualità dell'osso (D2) fecero prendere in considerazione la possibilità di un eventuale intervento implantologico, nonostante la presenza di una spiccata parafunzione (bruxismo). Nel febbraio del 1990, sono stati inseriti i seguenti impianti: la lama di Lo Bello in posizione 26, e una vite bicorticale di Garbaccio in posizione 24. Tutti e due gli impianti sono stati caricati immediatamente dopo l'intervento prima con una protesi fissa provvisoria e poi con una protesi definitiva in oro - resina (Fig. 8). Infine, è stata costruita una nuova ferula in resina da portare solo la notte.

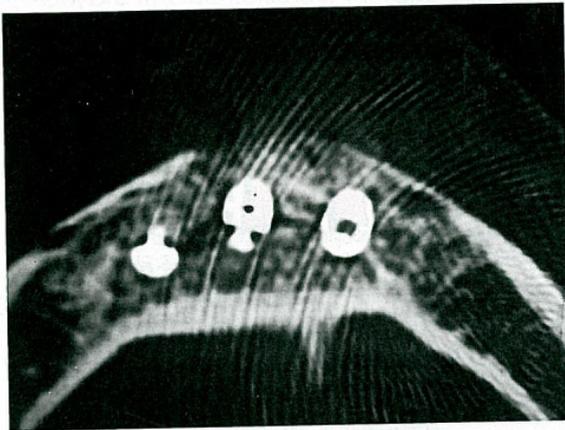
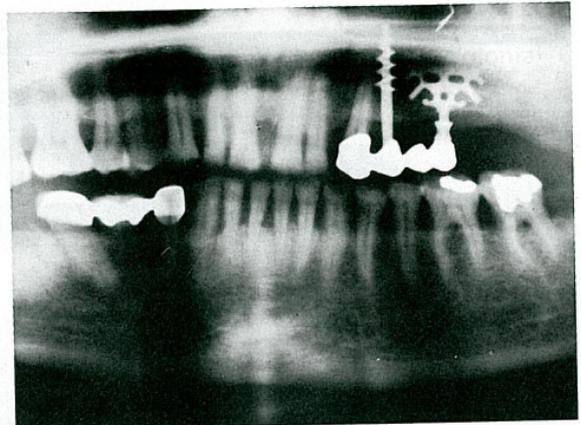
Fig. 9 - Radiografia di controllo a lavoro finito, dopo il primo intervento implantologico.

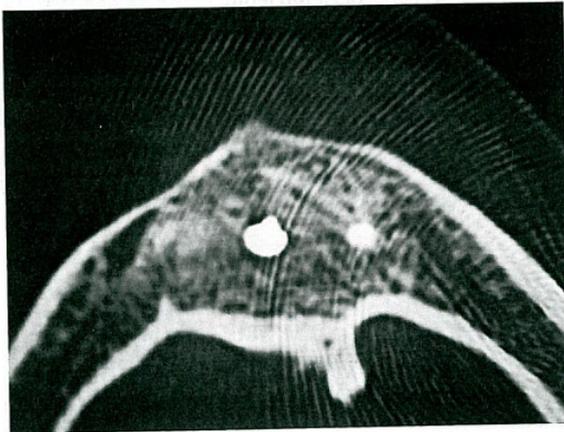
Fig. 6-7 - Immagini tomografiche TAC degli impianti cilindrici di tipo Integral inseriti nel tessuto osseo di variabile densità D2 e D3 secondo classificazione di Misch nella regione mentoniera. Gli impianti nella sezione orizzontale, sottocorticale, profonda appaiono parzialmente osteointegrati là dove l'osso è meno denso di tipo D3 si nota il tipico orletto radiotrasparente della biointegrazione connettivale, ossia osteo-fibrointegrazione, nonostante siano stati caricati da poco tempo.

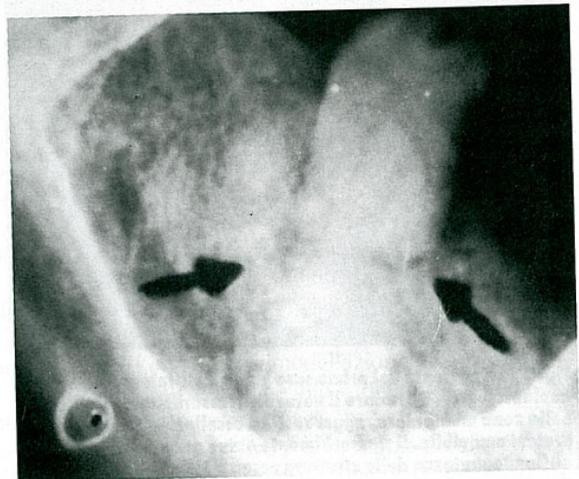
Fig. 10 - Dalla radiografia endorale grande ingrandimento. Come indicano le due frecce, si nota la frattura del dente 46.

Un anno dopo, cioè nel gennaio 1991, durante la visita di controllo è stata scoperta clinicamente prima, e radiologicamente poi la frattura del dente 46 (Fig. 10) che era il pilastro di una protesi fissa che andava dal 44 al 46. Per tale motivo è stato necessario eseguire la rimozione del ponte e l'estrazione del pilastro rotto con relativa modifica della ferula in resina. Sei me-

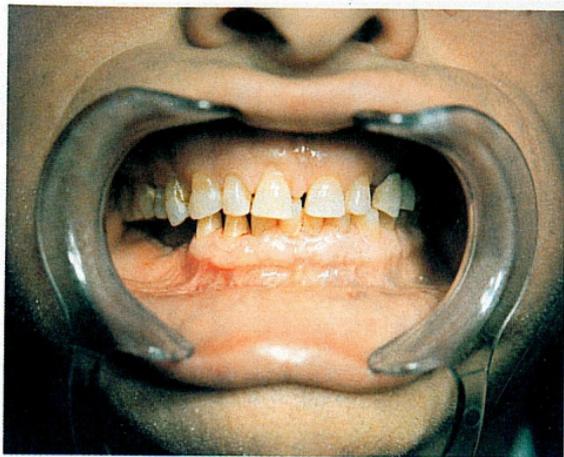
**Fig. 11** - Stesso caso, paziente durante la fase di guarigione dopo l'estrazione del pilastro 46.

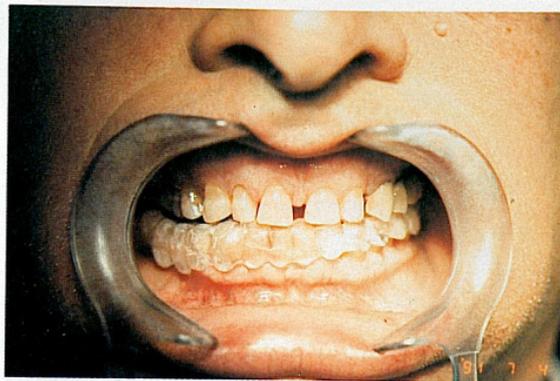
**Fig. 13** - Il paziente del secondo caso durante una visita di controllo con ferula in resina (BITE - PLANE) applicata nell'arcata inferiore.

Per questo motivo, si è deciso di lasciare il frammento rotto, che come dimostra la Fig. 12 risulta perfettamente incluso nel tessuto osseo. Anche in questo caso, gli impianti sono stati caricati con una protesi fissa immediata provvisoria prima, e con una definitiva in oro-resina, dopo. La ferula in resina invece, è stata modificata un'altra volta (Fig. 13).

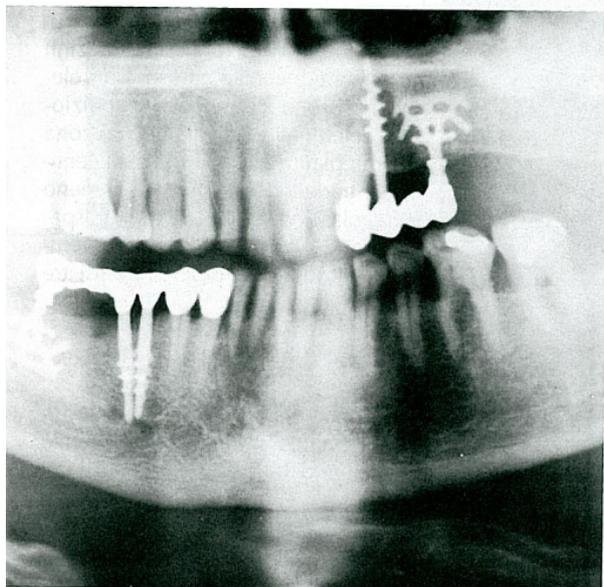
**Fig. 12** - Radiografia di controllo fatta a due anni dal primo e un anno dal secondo intervento implantologico. È ben visibile il frammento rotto della fresa XL 700 nella parte superiore e distale della lama.

si più tardi, nella medesima zona sono stati inseriti i seguenti impianti: una lama LBL di Lo Bello, due viti bicorticali di Garbaccio. Durante l'esecuzione del solco per la lama LBL si è verificata la frattura della fresa XL700 al livello della parte tagliente. Nonostante il getto di acqua e l'uso di una curette di tipo Gracey non è stato possibile fare l'asportazione del frammento rotto. In questo caso, l'asportazione del frammento rotto sarebbe stata possibile solo asportando un'ampia zona di osso il che avrebbe provocato al paziente un danno maggiore.

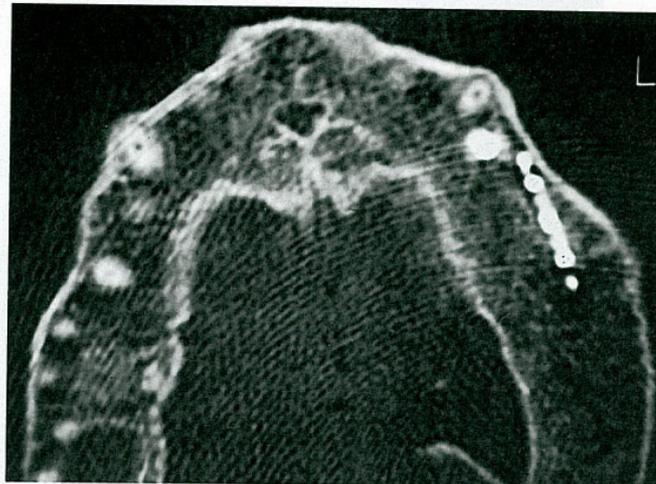
**Fig. 14** - Sezione trasversale profonda sottocorticale di un'arcata superiore che contiene i seguenti impianti: una lama LBL e una vite bicorticale caricate da due anni. Si possono notare le sezioni dei denti con il relativo paradonto, la corticale palatina e vestibolare e la struttura spongiosa alveolare. Sia la vite che la lama sono immerse totalmente nella parte spongiosa dell'osso. Dopo che gli impianti sono stati caricati con la protesi immediata, sono radiologicamente visibili delle zone di radiotrasparenza periimplantare soprattutto ai piedini della lama, i quali appaiono circondati da una zona di rarefazione ossea irregolare mentre in alcuni punti, sia i piedini della lama che la vite, sono direttamente a contatto con l'osso senza interposizione di tessuto connettivo.

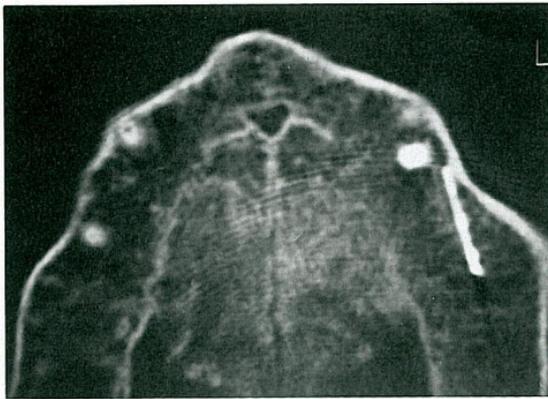
**Fig. 15 - Stesso caso, con sezione trasversale e con taglio ancora più profondo. Sono appena visibili le porzioni radicolari di alcuni denti. Si evidenzia un aumento della densità ossea per cui è appena visibile la rarefazione periimplantare solo in alcuni punti. Per il resto gli impianti restano in stretto contatto con l'osso.**

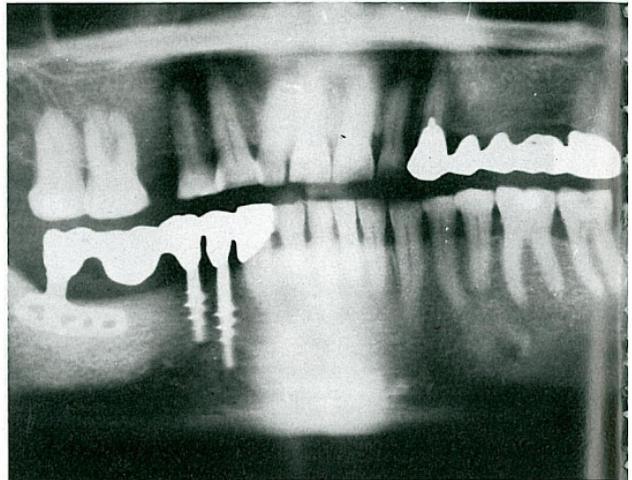
**Fig. 18 - Radiografia di controllo della paziente del terzo caso fatta a due anni dagli interventi implantologici.**

In questo ultimo caso di sella libera di destra, si può vedere che nella mandibola è stata inserita una lama di Linkow sommersa di quinta generazione (Aprile 1990). Tre mesi più tardi, dopo il periodo di integrazione tissutale della lama, sono state inserite due viti bicorticali di Garbaccio. Immediatamente dopo l'inserimento delle suddette viti, sia la lama che le viti sono state caricate prima con una protesi provvisoria e successivamente con una protesi fissa definitiva in oro-resina (Fig. 18). L'esame TAC è stato eseguito due anni dopo.

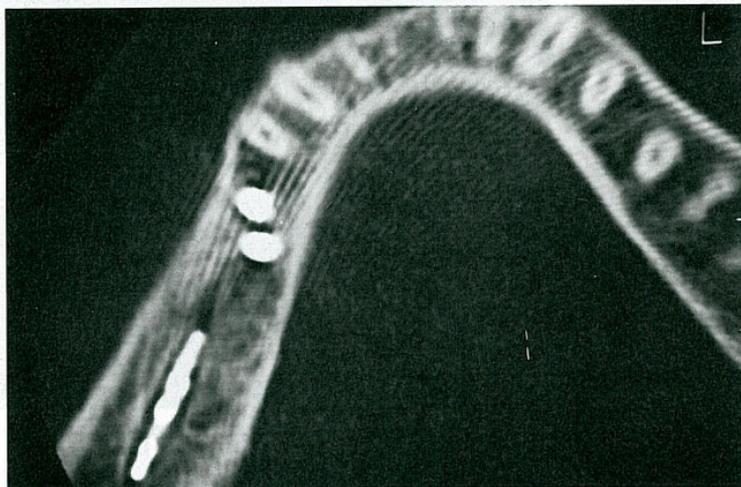
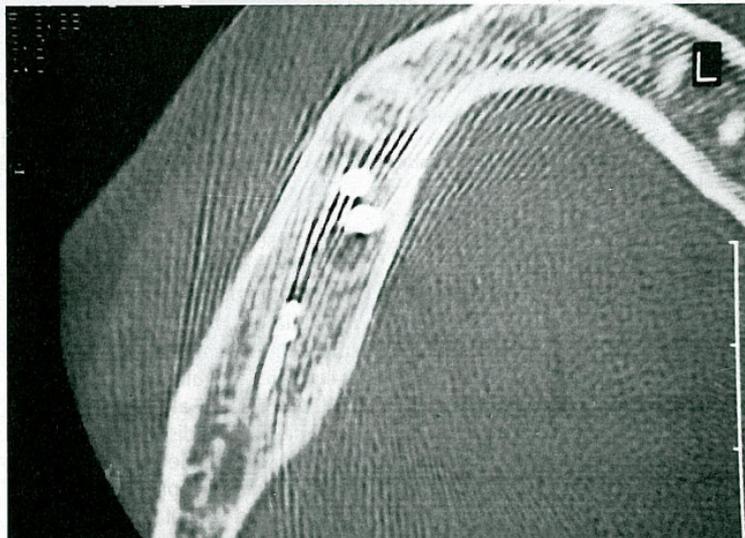
**Fig. 16-17 - Taglio orizzontale, profondo e sottocorticale della mandibola del secondo caso. Sono ben visibili: la lama e due viti, le corticali vestibolare e linguale ed alcuni elementi dentali. Intorno alle viti vi è una produzione di tessuto osseo denso nel quale, solo in alcuni tratti, c'è appena un accenno alla rarefazione periimplantare. Invece, intorno alla lama immersa totalmente nella parte spongiosa, si nota chiaramente una radiotrasparenza del periimplanto ossia nel tessuto connettivo. Il fatto che le viti come appoggio di base sfruttino le parti corticali dell'osso crea un'integrazione ossea statica, invece per quanto riguarda le lame e gli impianti cilindrici presentati nel primo caso, (sommersi nella parte spongiosa dell'osso), si realizza una integrazione dinamica con possibilità di produzione di tessuto connettivo anche in breve tempo.**

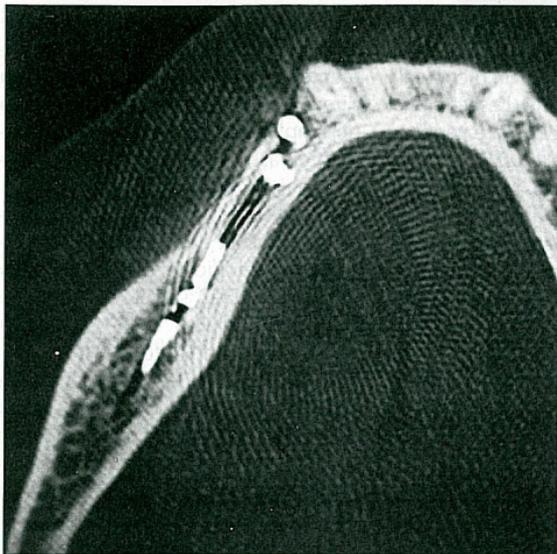
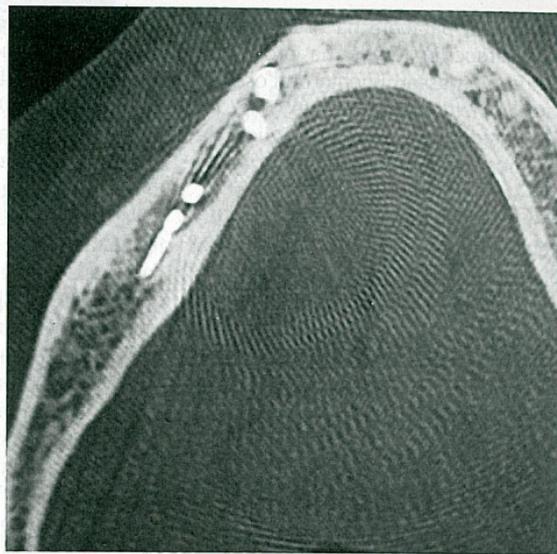
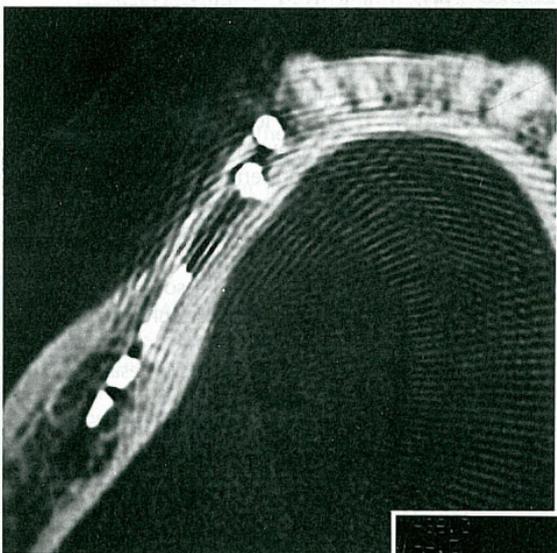
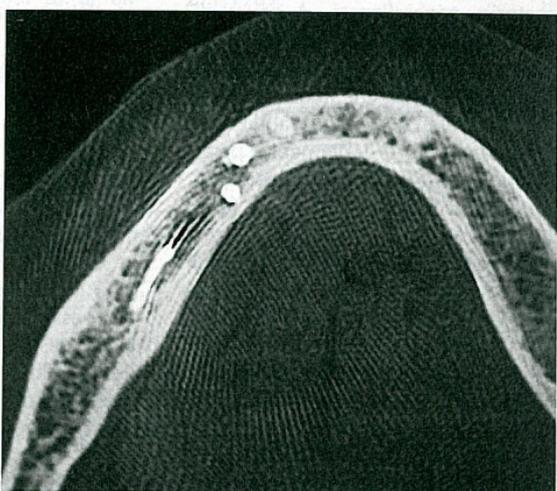
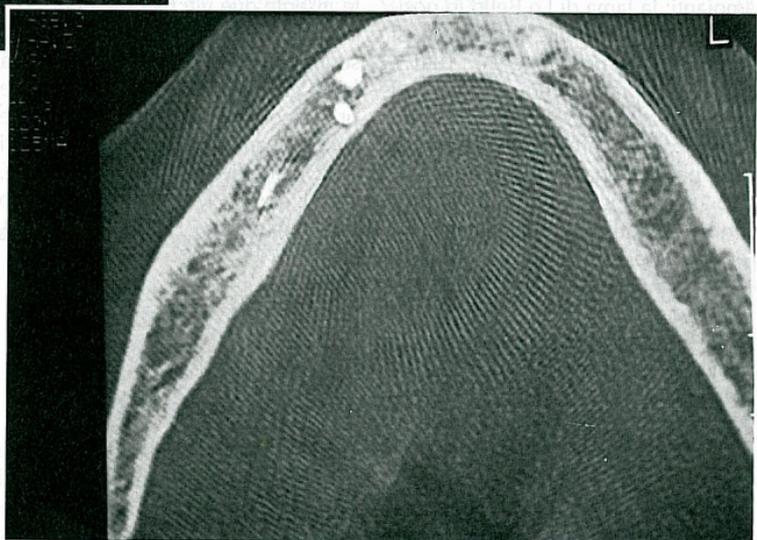
**Fig. 19 - 20 - 21 - 22 - 23 -** Sezioni orizzontali sottocorticali della mandibola del III caso con progressivi tagli più profondi fino alla scomparsa della lama. Sono ben visibili le corticali vestibolari e linguali, gli elementi dentali con relativo paradonto e gli impianti (una lama di Linkow di 5<sup>a</sup> generazione e due viti bicorticali di Garbaccio). Intorno alla lama è ben visibile una produzione di tessuto osseo denso di tipo corticale. Solo in alcune parti della lama e delle viti si può notare un parziale orletto di rarefazione periimplantare, mentre là dove la lama è in contatto diretto con la corticale, la zona radiotrasparente del periimplanto non è visibile.

In tutti i casi, nella parte spongiosa dell'osso là dove questa era densamente calcificata e mineralizzata (di tipo D1 D2), si poteva osservare un addensamento della spongiosa circostante l'impianto. Là dove, invece, la qualità dell'osso cambiava verso la densità di tipo D3 (osso corticale sottile di poco spessore e parte spongiosa scarsamente mineralizzata, fragile e delicata) si è reso evidente un alone periimplantare ossia tessuto connettivo. Al contrario là dove gli impianti erano presenti o vicini al tessuto lamellare, si registrava l'assenza di tessuto periimplantare.
